REPORT#03

📅 Marzo 10, 2025

*Progetto:* Monitoraggio 4.0 implementazione di un modello operativo per la conservazione programmata del patrimonio storico-architettonico in ambiente complesso

*Acronimo:* M4p0

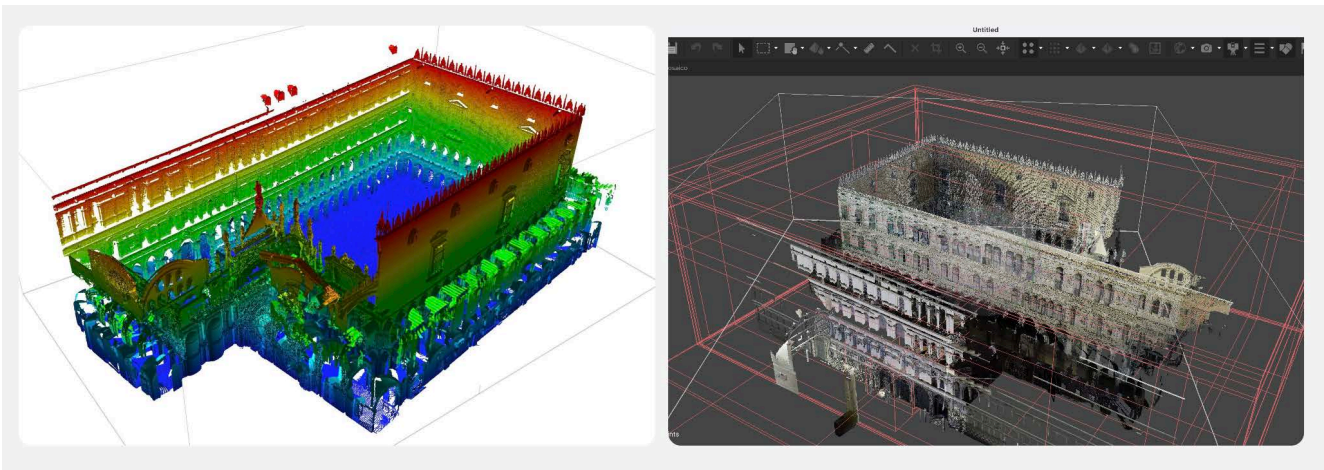
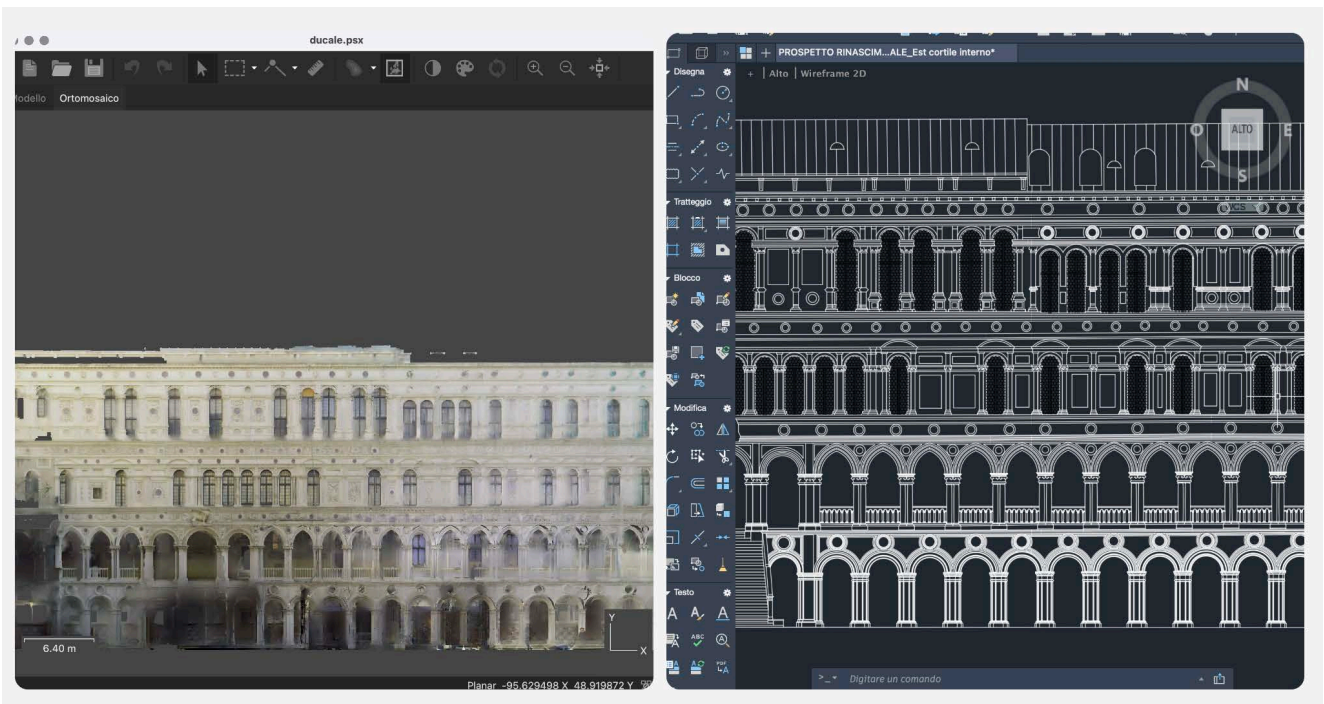
- Un incremento significativo nella risoluzione e nel dettaglio morfologico delle superfici scolpite e decorate;
- La presenza di scostamenti altimetrici e planimetrici, sintomo di potenziali errori nei rilievi precedenti.

Tuttavia, l'analisi tridimensionale ha evidenziato delle lacune di copertura, in particolare sulla facciata esterna lato canale. I coni d'ombra dovuti alla posizione bassa dello scanner da terra hanno generato vuoti informativi in quota e in zone aggettanti.

Per completare la nuvola e ottenere un modello tridimensionale completo, è stata programmata l'integrazione con una nuvola di punti generata da fotogrammetria aerea, che coprirà le porzioni attualmente in ombra.

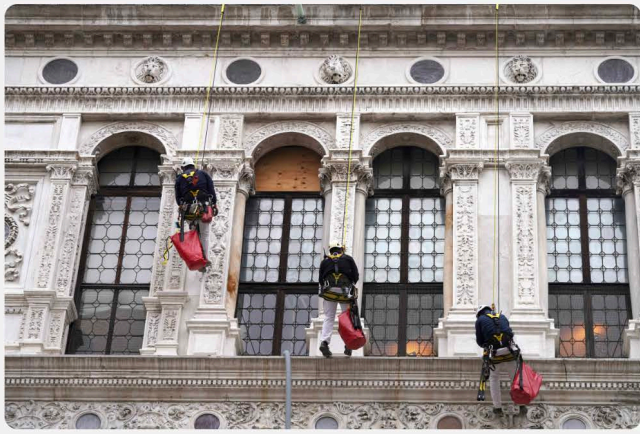
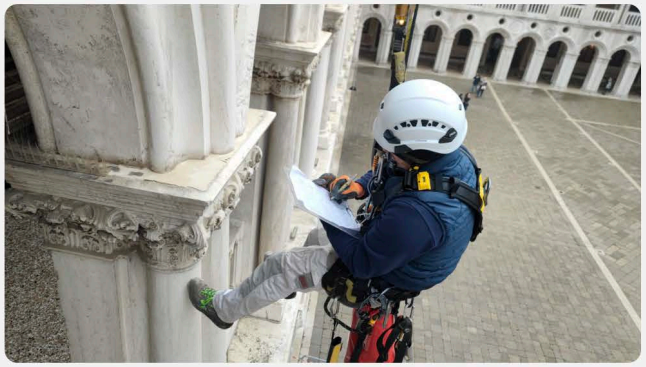
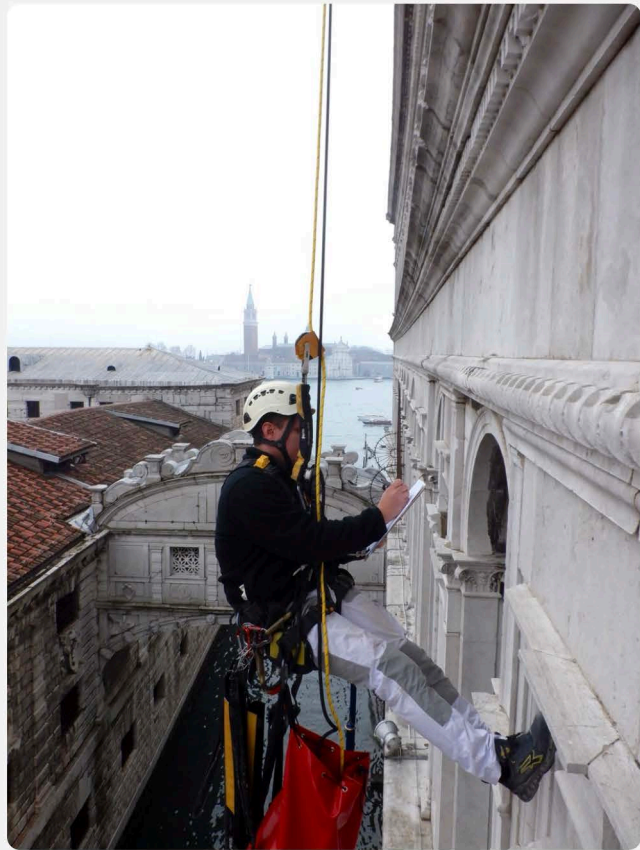
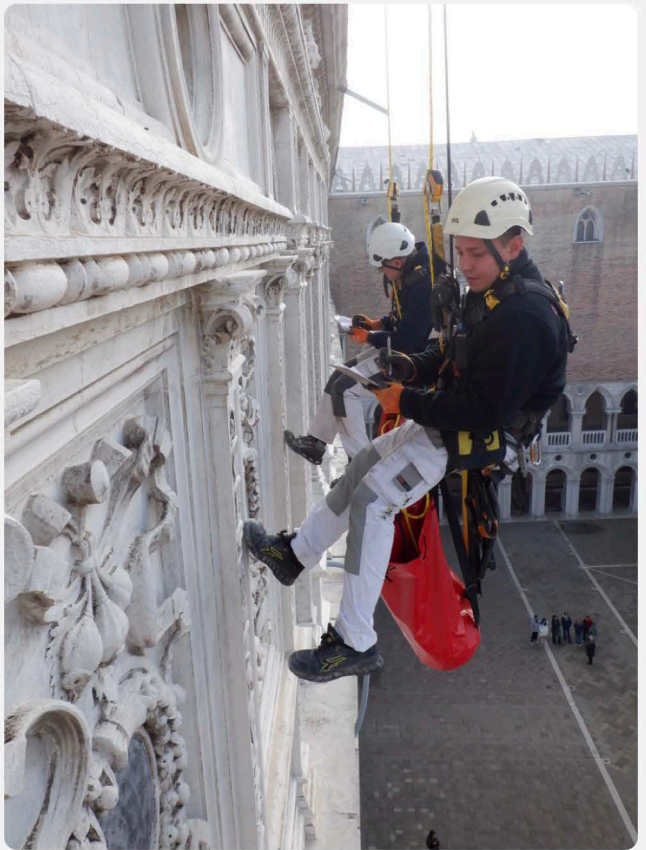
- Identificazione delle principali forme di alterazione e degrado (croste nere, patine biologiche, fessurazioni, disgregazione superficiale..ecc);
- Individuazione di dissesti strutturali locali, in particolare sul prospetto lato canale;
- Rilevamento di punti di infiltrazione idrica, verificando le connessioni tra degrado esterno e apparati decorativi interni.

Le anomalie riscontrate, tra cui infiltrazioni localizzate in corrispondenza dei due canali di gronda inferiori, sono state oggetto di approfondimento con i tecnici del MUVE, che hanno pianificato interventi puntuali di mitigazione.
